# Poszukiwanie zaginionej cerkwi

Obiekty sakralne w Uluczu według mapy z 1855 r.

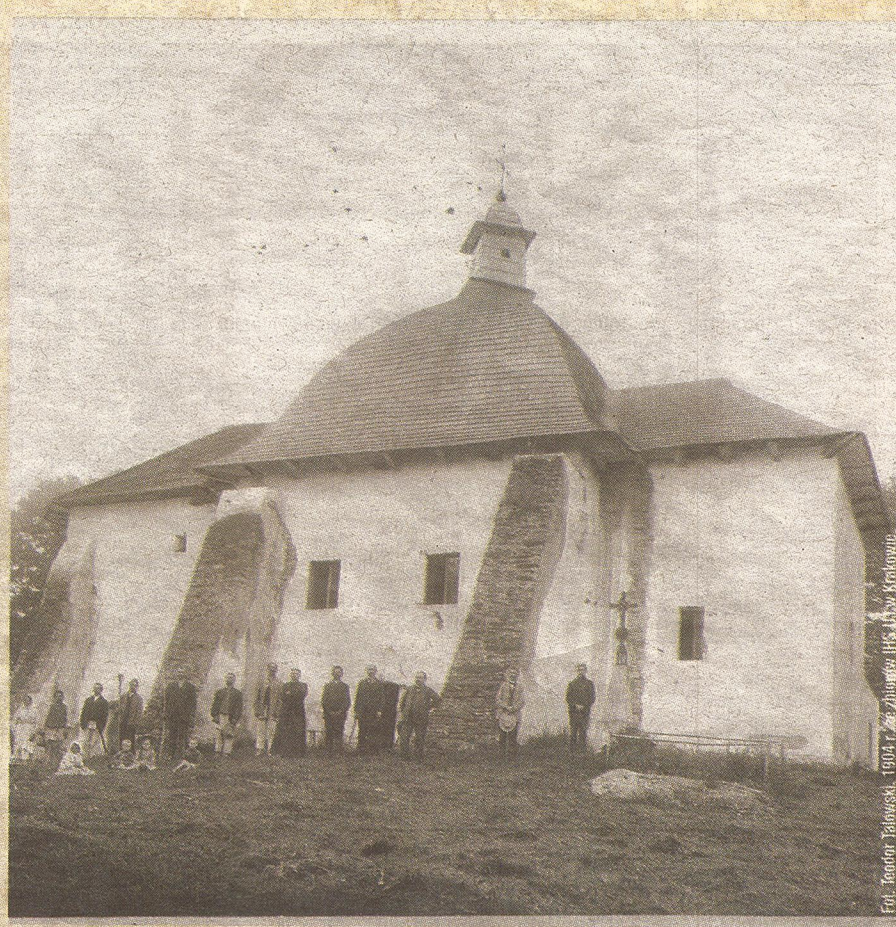
Cerkiew parafialna w Uluczu od strony południowej.

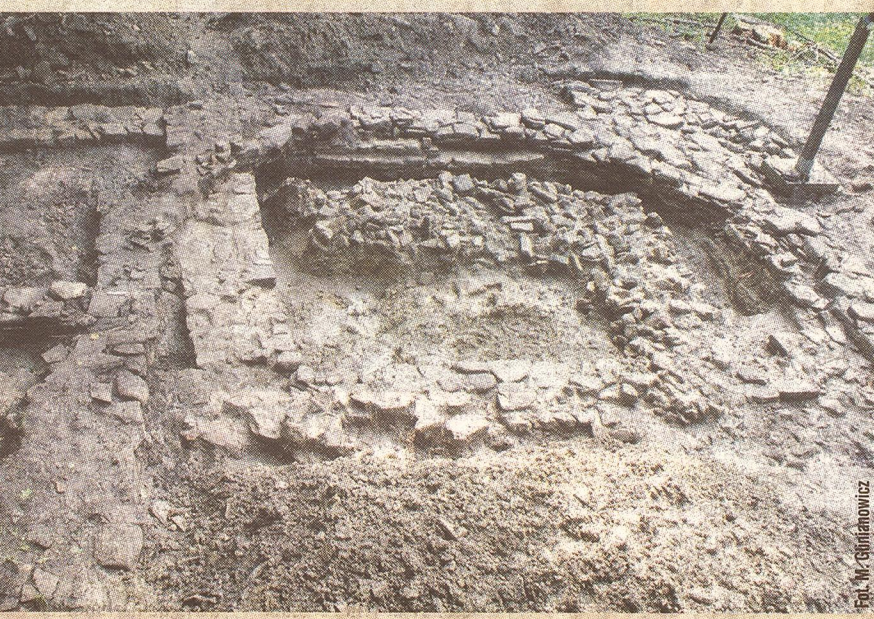
Widok ogólny wykopalisk od strony zachodniej.
